長屋の耐震改修工事 (耐震シェルター設置工事)

場所 大阪市阿倍野区昭和町
施工 平成21年12月

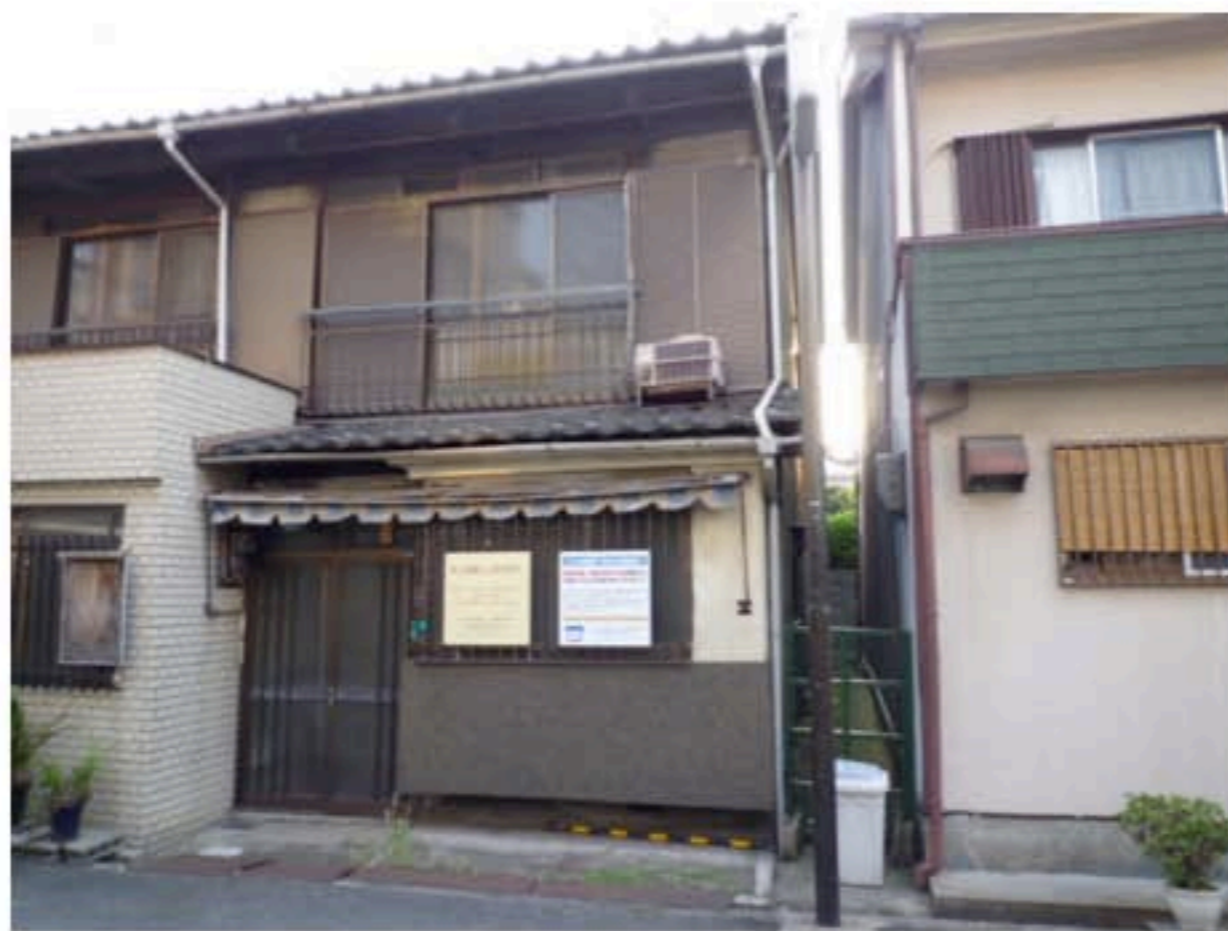
改修前の
長屋外観

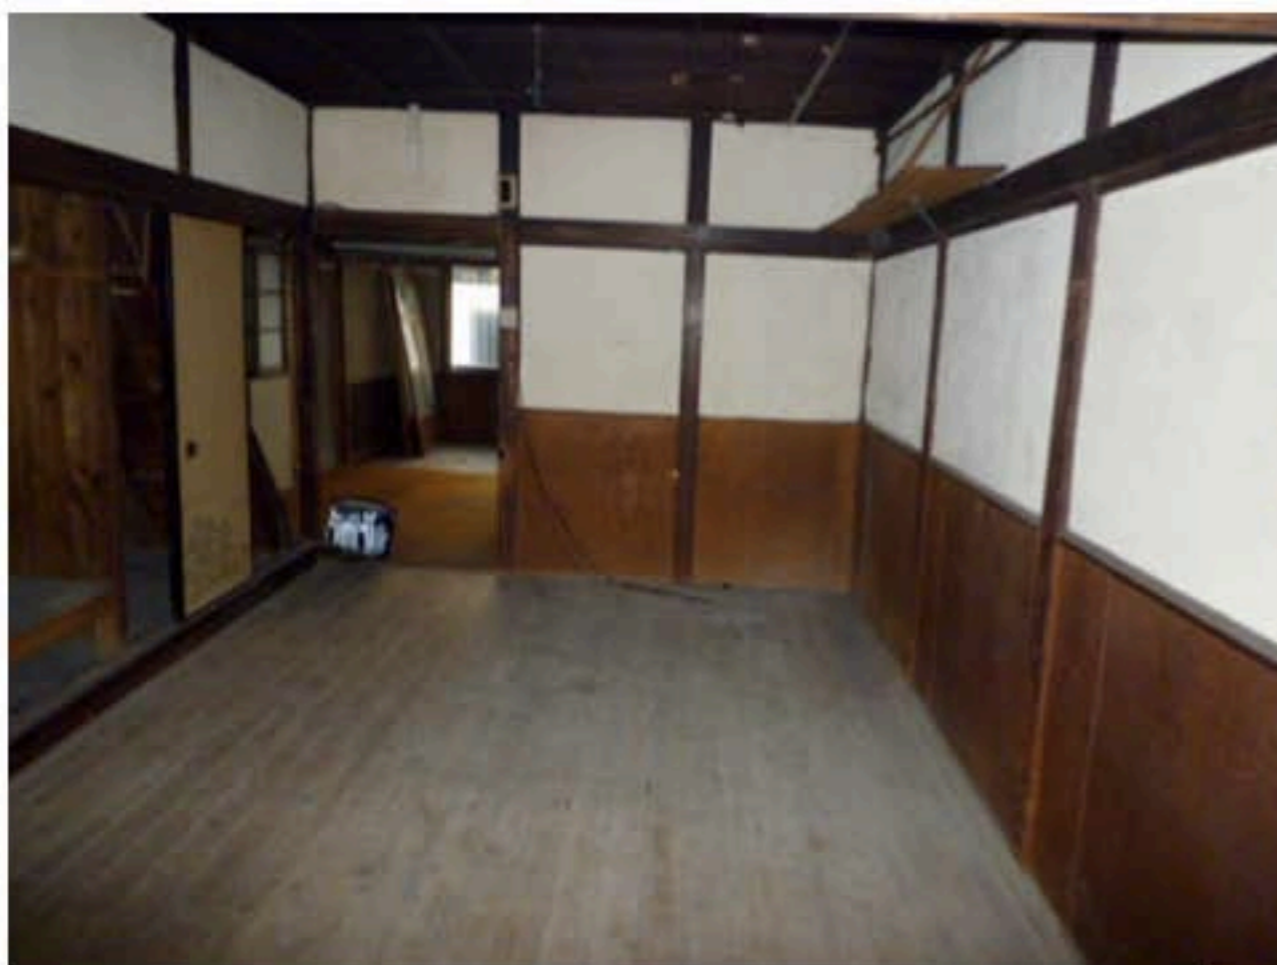
改修前の内観

シェルター設置の部屋
(1階)

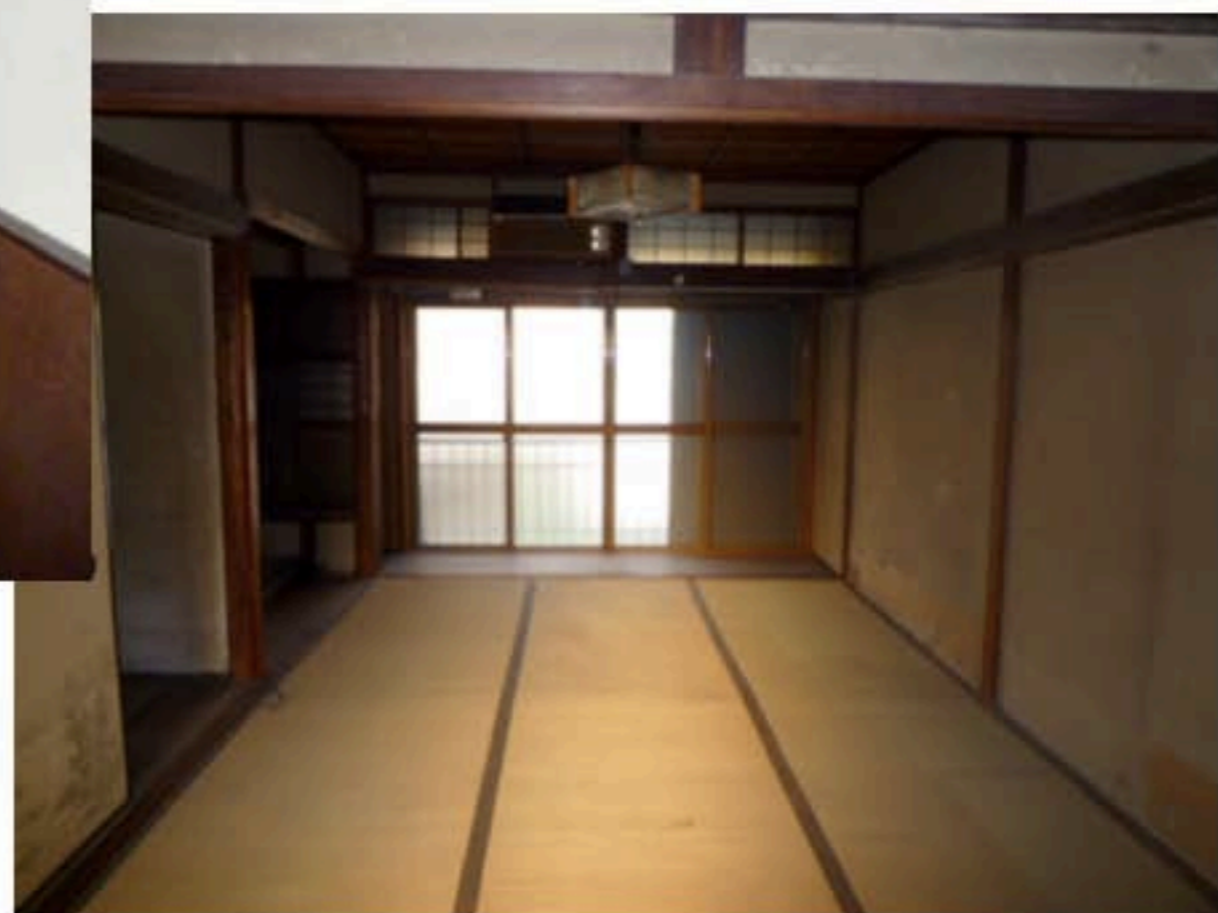
その上の部屋 (2階)

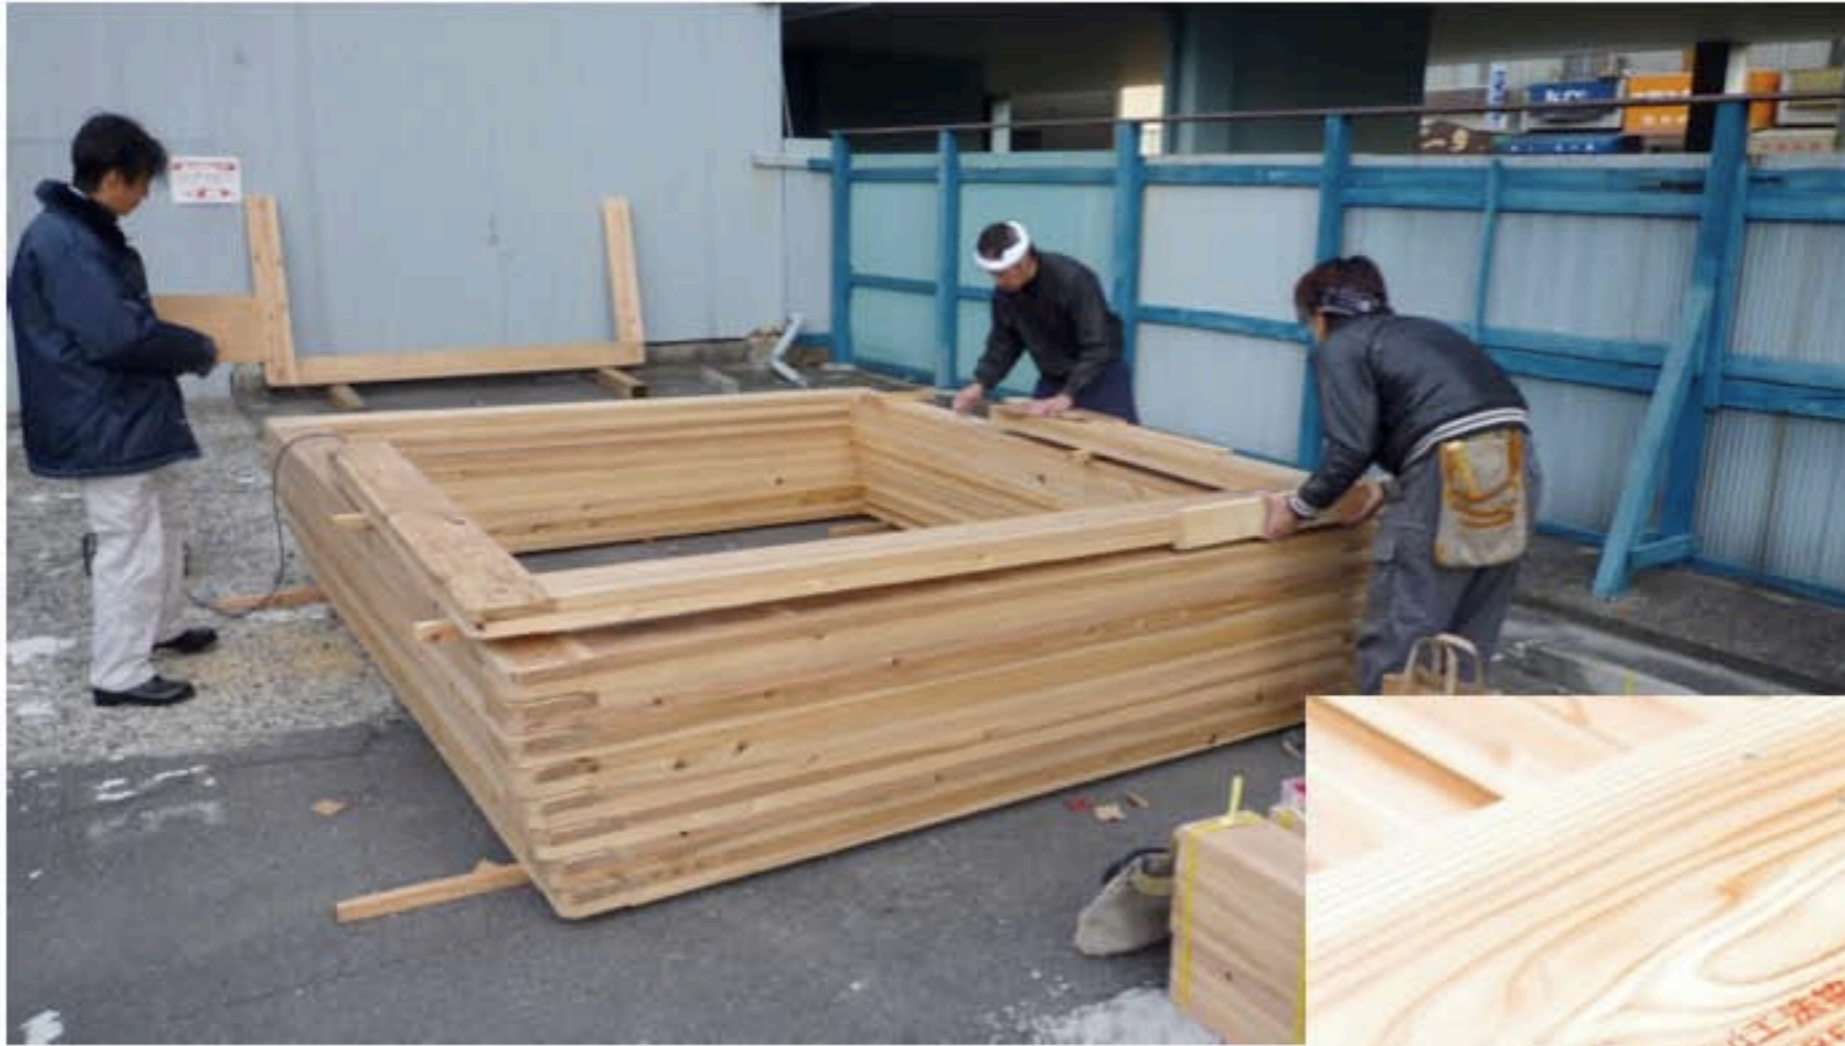
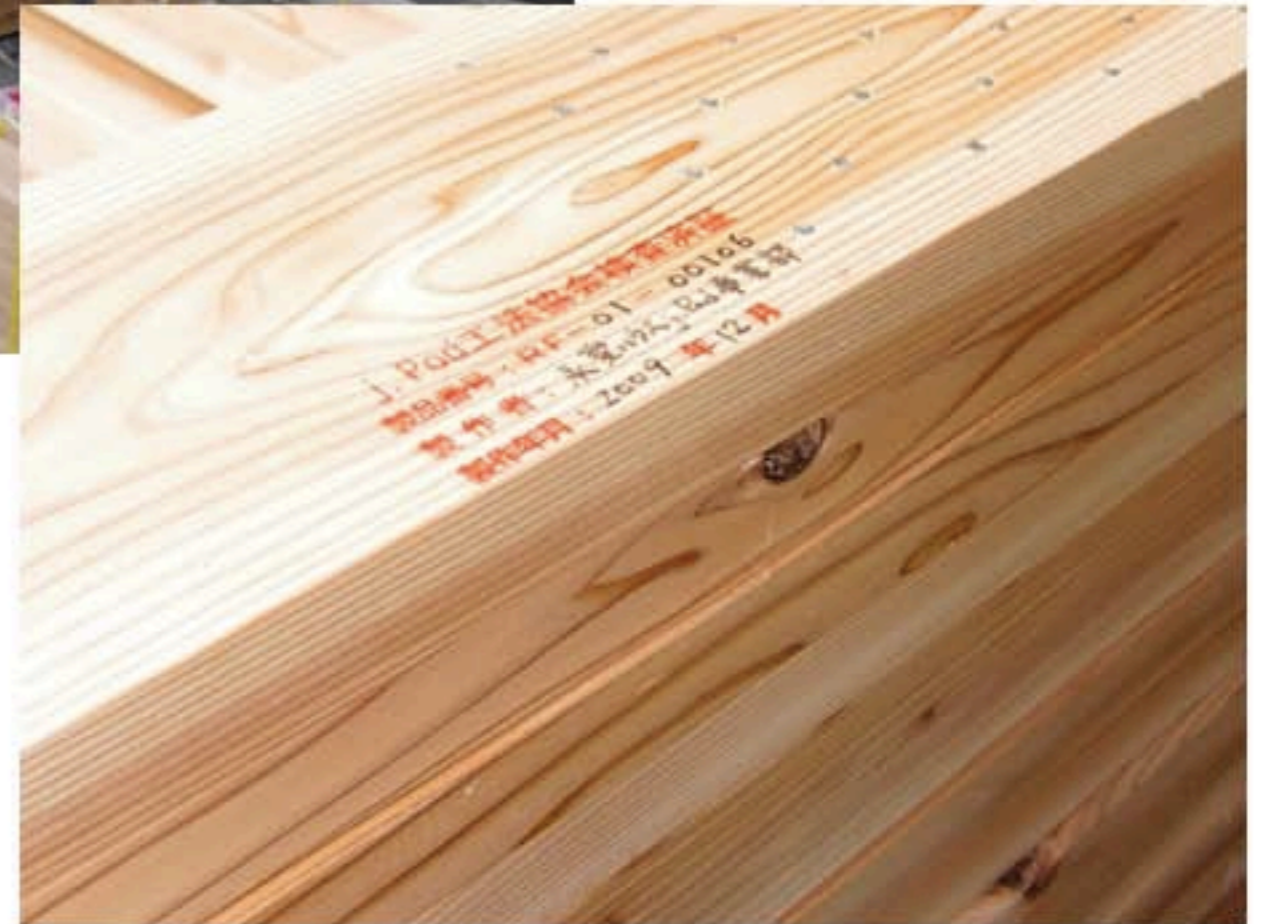
リブフレームの検査

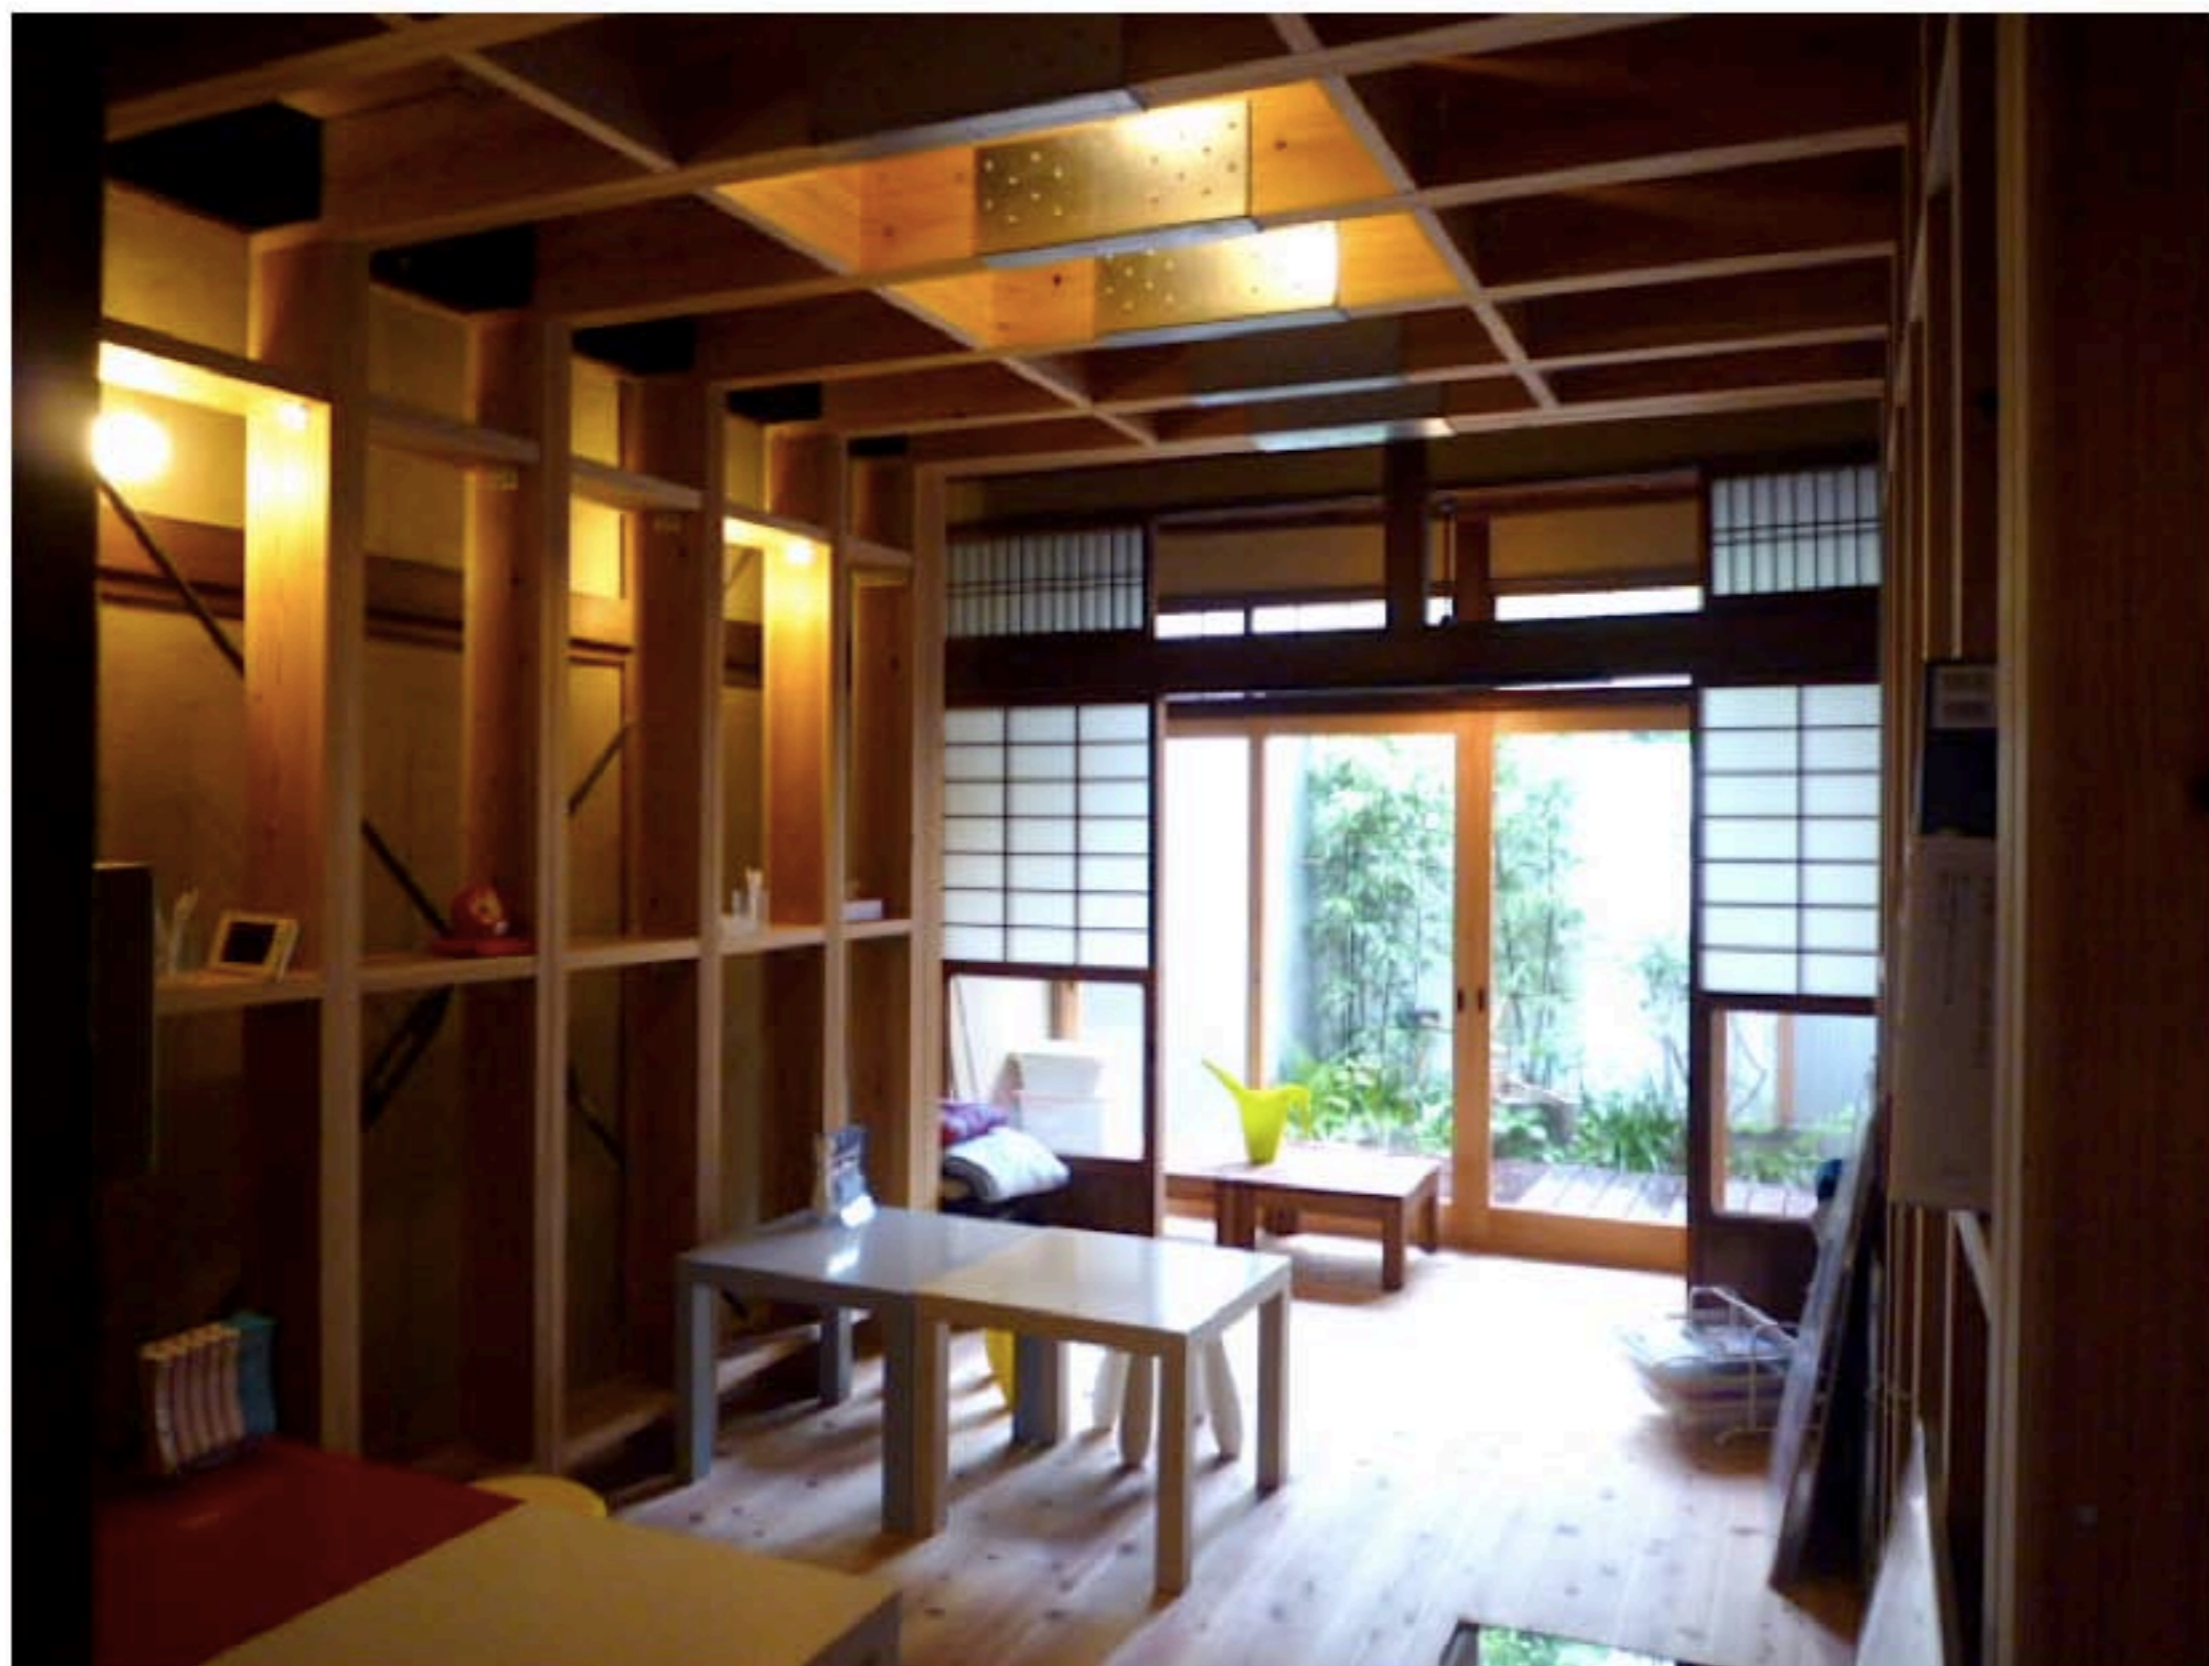
改修後の内観

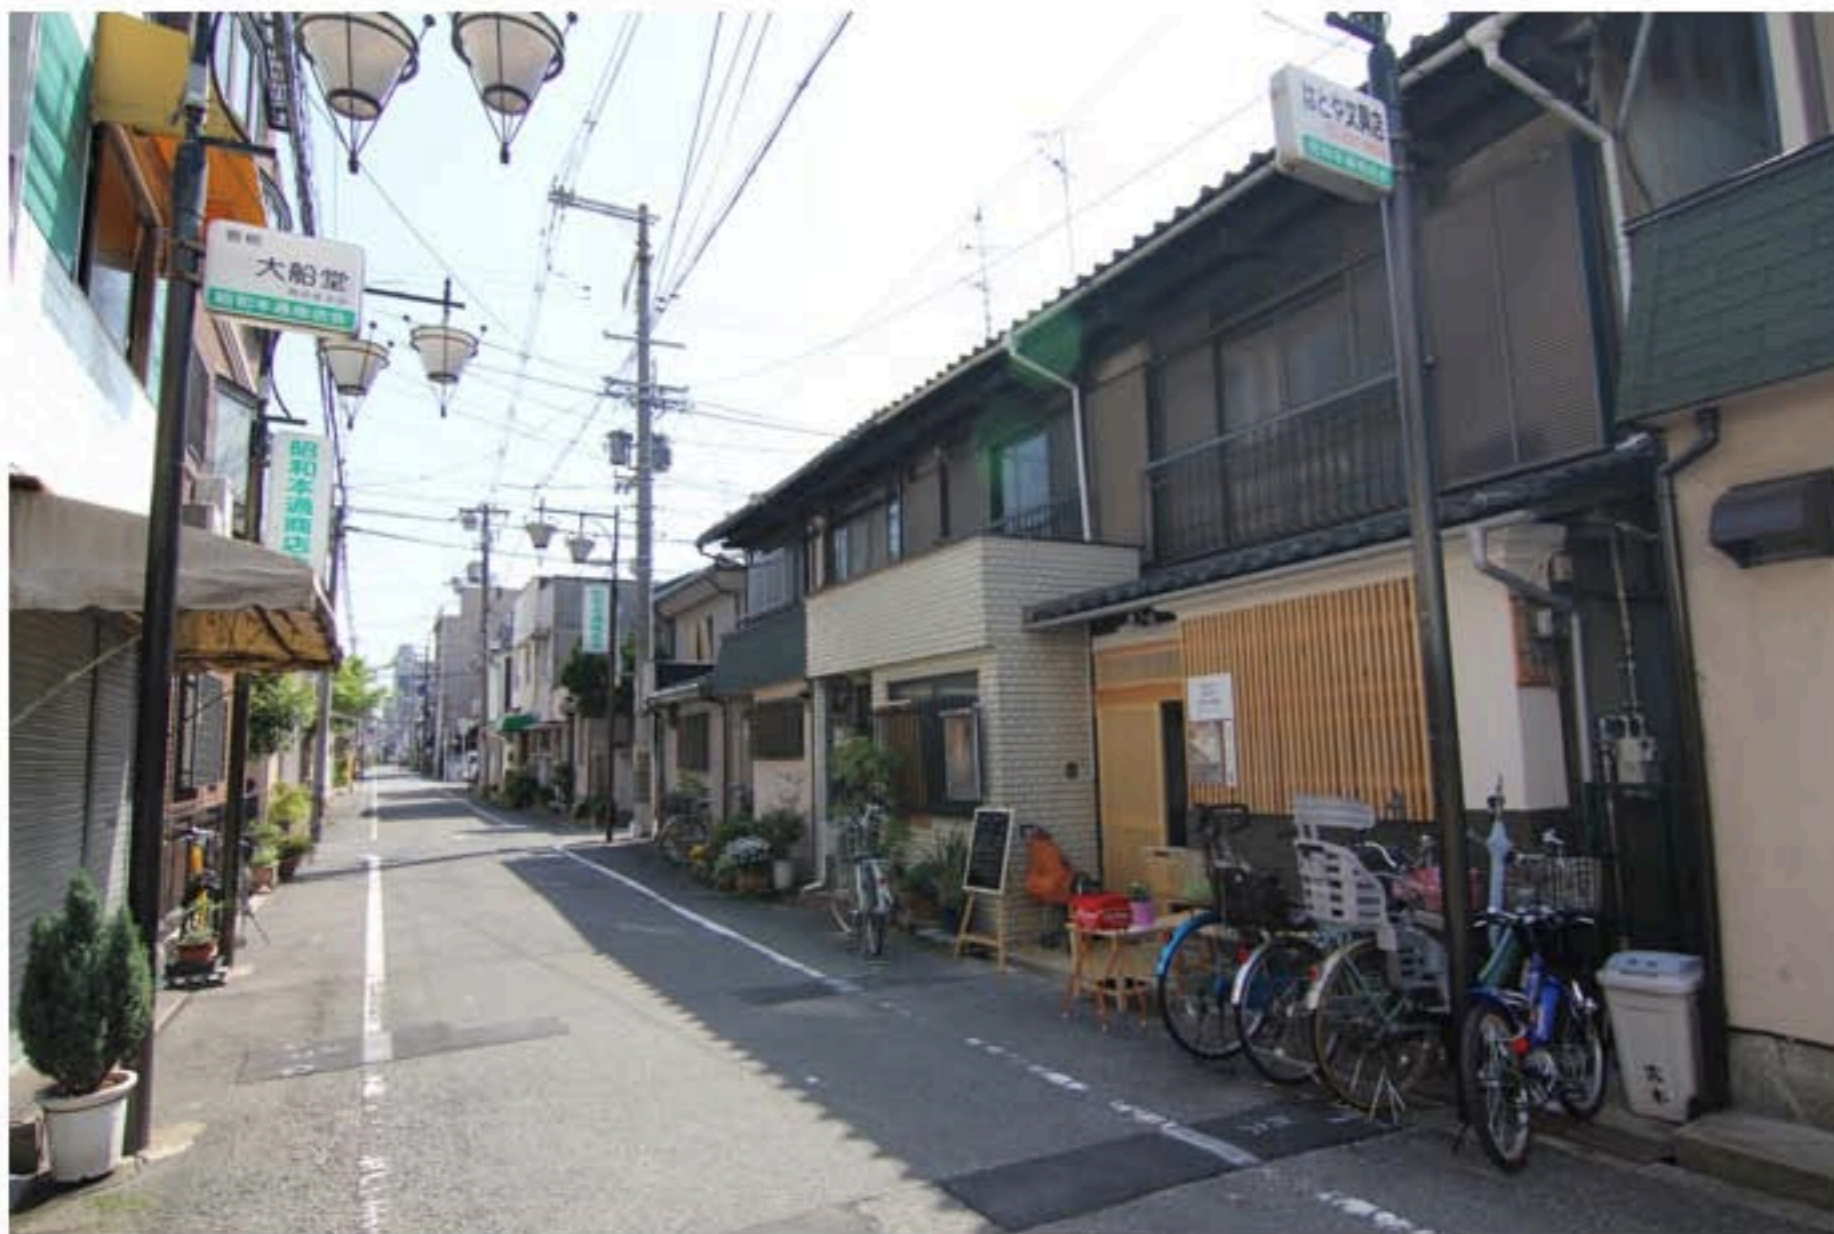
改修後の外観
